UNIVERSIDAD DE CHILE
FACULTAD DE CIENCIAS FÍSICAS Y MATEMÁTICAS
DEPARTAMENTO DE GEOLOGÍA

INFORME DE PRÁCTICA II:

CARACTERIZACIÓN GEOMORFOLÓGICA DE LA CUENCA DEL LAGO BUDI

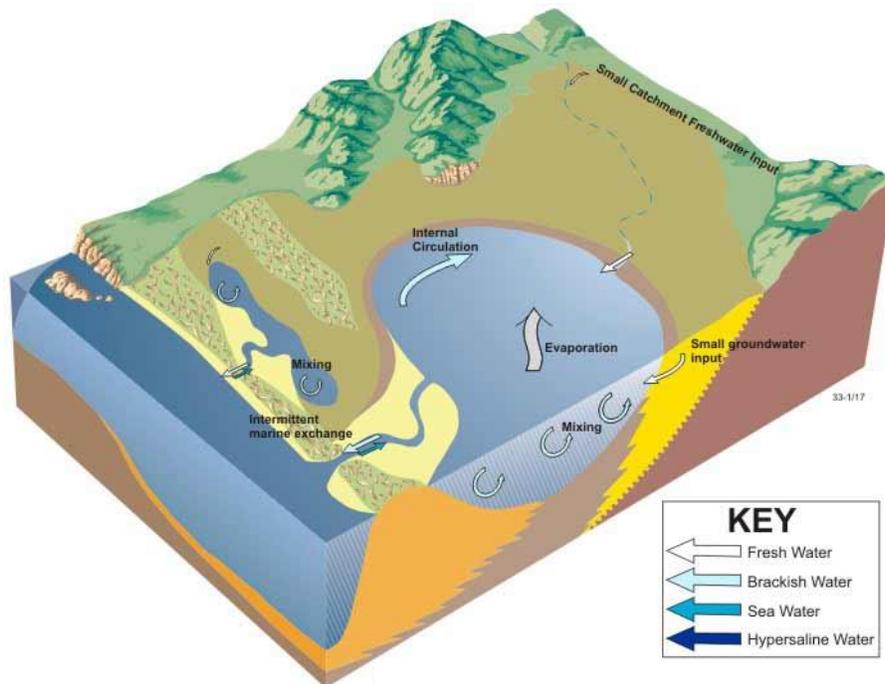
En la Figura 2-1 se presenta el modelo conceptual con los principales procesos hidrodinámicos presente en una laguna costera.

Figura 2-1: Modelo conceptual de los procesos hidrodinámicos en laguna costera

Con respecto a la hidrodinámica del sistema, el lago se comunica con el océano mediante el río Budi de manera intermitente pues existe una barra de arena que bloquea el intercambio de agua (Rodríguez, 2005). Sandoval (2009) y Rodríguez (2005) plantean que una vez abierta la barrera de sedimentos hay una estratificación del lago Budi causada por la intrusión salina que ingresa a través del mismo, la que se extiende por 12 [km]. de largo aproximadamente. Por otra parte, la formación de la barra genera un ambiente favorable para procesos de desnitrificación y condiciones anóxicas en los niveles profundos del lago, afectando directamente la calidad de las aguas de éste (LME, 2010).

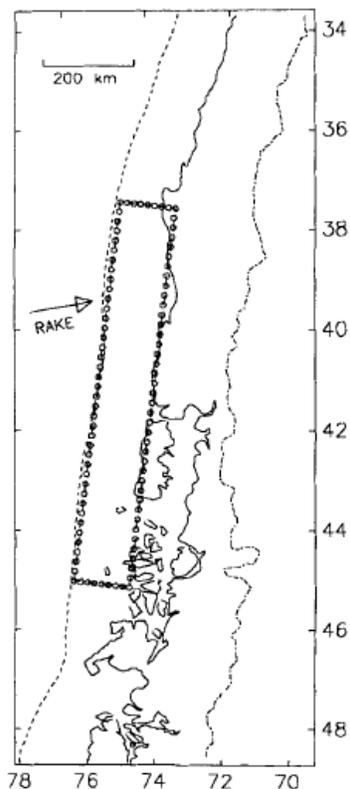
Figura 2-2: Vista mapa esquemático del mejor modelo de falla de USP (*Uniform slip planar*). La falla tiene 850 km de largo, 130 km de ancho, manteos de 20° y un desplazamiento de 17 m. La mayor parte del deslizamiento se ubica mar adentro hacia la fosa. Extraído de Barrientos y Ward (1990).

[km], 1000 [km] de largo, inclinación de 20° E y 20 [m] de desplazamiento (Kanamori y Cipar, 1974), como se observa en la Figura 2-2.

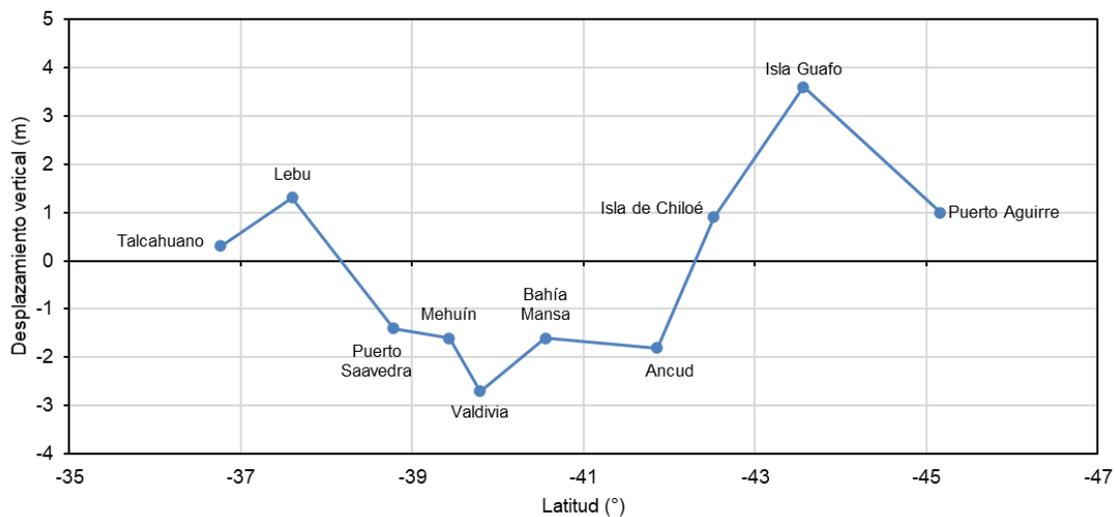
Figura 2-3: Desplazamiento vertical reportado en el terremoto de 1960. Extraído de Plafker y Savage (1970)

Los desplazamientos verticales afectaron al menos un área de 130 [km²] desde la Península de Arauco hasta la Península de Taitao, los cambios en los niveles de costa reportados por Plafker y Savage (1970) desde la Península de Arauco hasta la Península de Taitao se muestran en la Figura 2-3. Estas medidas llevadas a cabo en 1968 se basaron en las modificaciones de las marcas entre mareas indicadas por las algas marinas (pleamar y bajamar), evidencias de distintos crustáceos y árboles muertos, revelaron un levantamiento de aproximadamente 3,8 [m] en Isla Guafo y un hundimiento de 2,7 [m] en la ciudad de Valdivia.

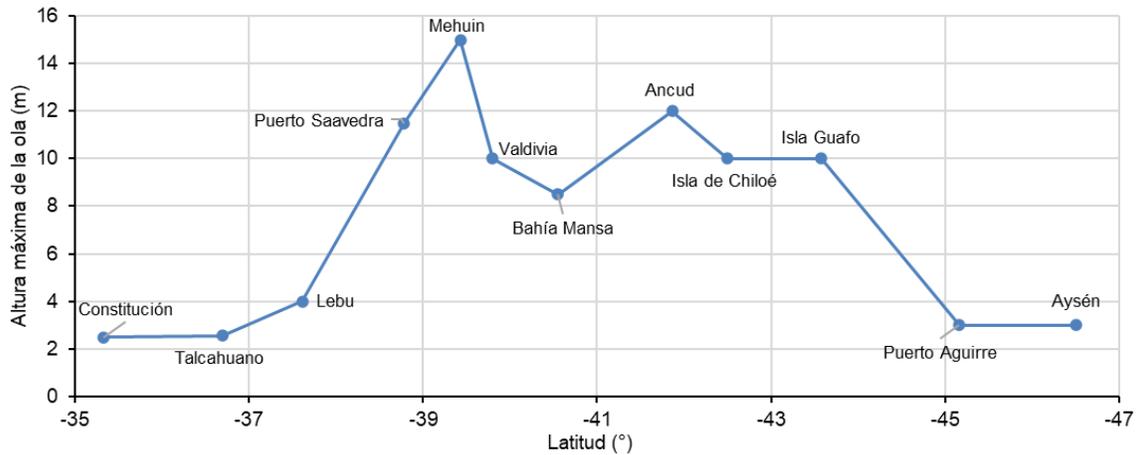
Figura 2-4: Altura máxima de la ola en base a observación de testigos de la ola del Tsunami 1960, Chile.

En base a la información entregada por NOAA (*National Oceanic and Atmospheric Administration*) se muestra en la Figura 2-4 la altura máxima que alcanzó la ola del Tsunami en base a observaciones reportadas por testigos, en donde las alturas máximas se encuentran al norte del epicentro disminuyendo hacia el norte alcanzando alturas cercanas a los 3 [m] en Constitución, cerca de 10 [m] en Valdivia y aproximadamente 12 [m] en Puerto Saavedra.

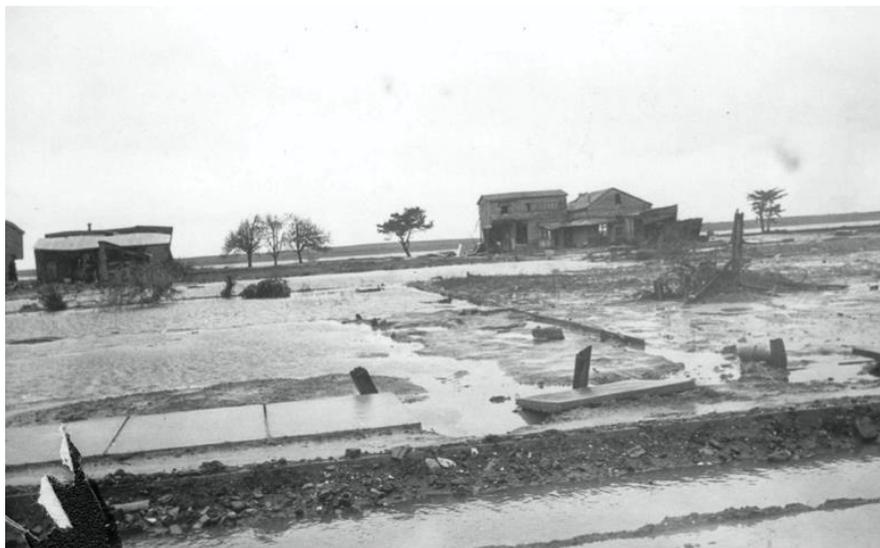
Figura 2-5: Daños en puerto Saavedra. Extraído de Lazo (2008)

Con respecto a los daños reportados, en grandes extensiones se registraron procesos de licuación de suelos y deslizamiento de taludes, dentro de los que se incluye el deslizamiento responsable del bloqueo del lago Riñihue amenazando la ciudad de Valdivia (Astroza y Lazo, 2010). Con respecto a los daños reportados en la zona de interés, el tsunami arrasó por completo la comuna de Saavedra, los medios escritos de la época reportaron un desplazamiento de hasta 3 [km] en algunas viviendas y edificios, dentro de los cuales estaba incluido el hospital de la comuna. A pesar del alto grado de destrucción, la gran mayoría de la población se logró salvar pues evacuaron a tiempo a los cerros del sector (Lazo, 2008).

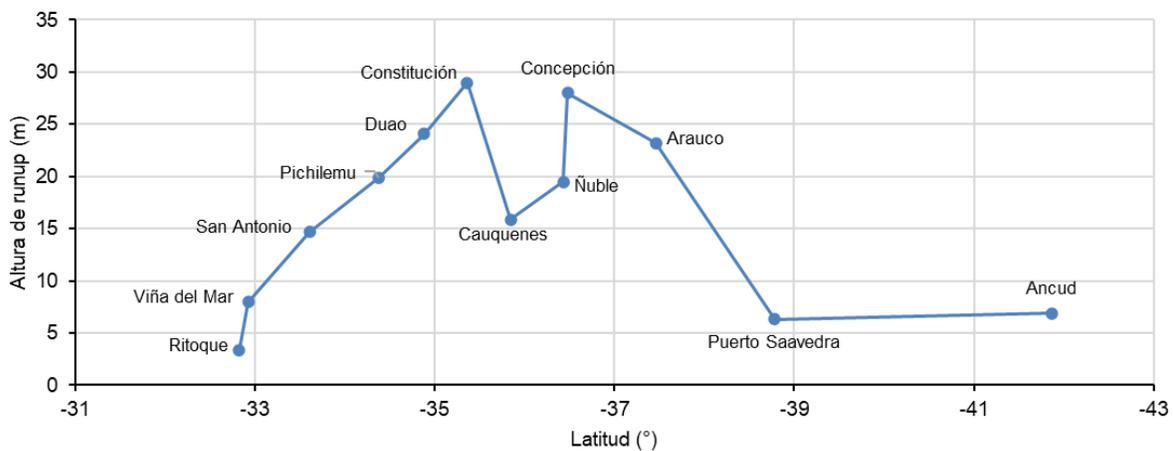
Figura 2-6: Altura de run up en base a mediciones del levantamiento máximo de la ola posterior al Tsunami de 2010.

En la Figura 2-6 realizada en base a datos de NOAA, se observan las alturas de runup del tsunami que afectó las costas chilenas luego del terremoto, estas olas se observaron inmediatamente al norte del epicentro del sismo principal, en la Región del Maule alcanzaron hasta 29 [m] disminuyendo su amplitud progresivamente hacia el norte, hasta valores del orden de 4-2 [m] al norte de Valparaíso. La zona que se vio mayormente afectada comprende entre Pichilemu donde se registraron olas de hasta 20 [m], hasta Puerto Saavedra donde no superaron los 6 [m] (Vargas *et al.*, 2011).

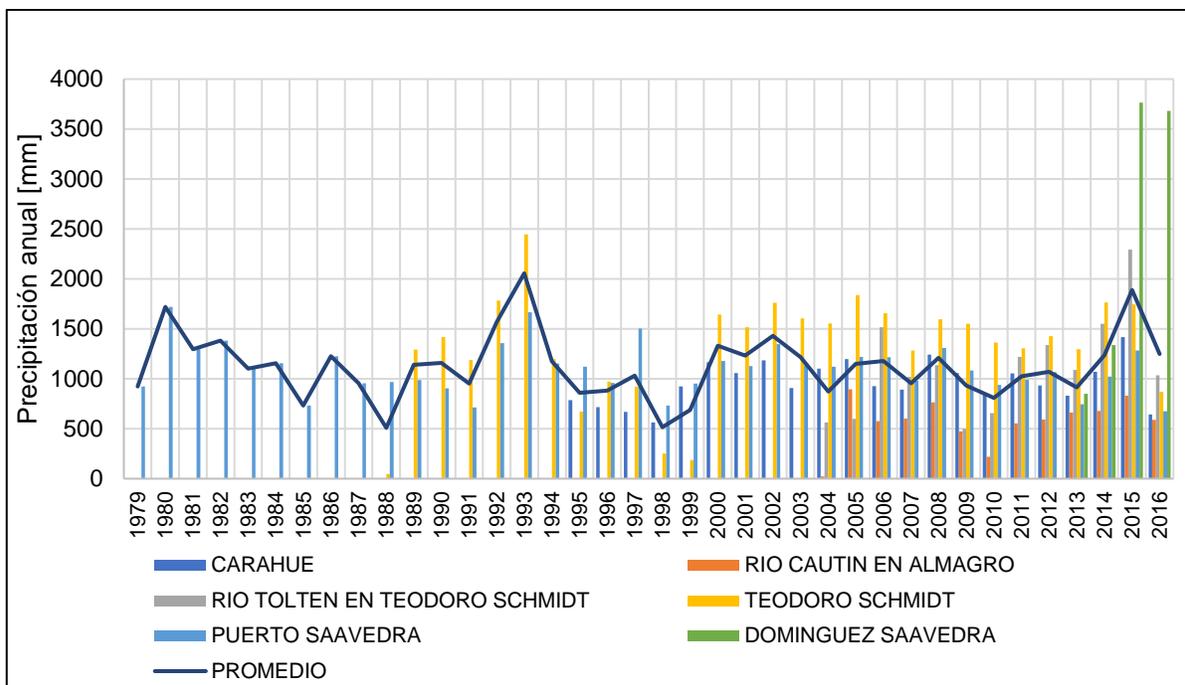
Figura 2-8: Registro de precipitaciones anuales de estaciones cercanas a la cuenca del Lago Budi.

Con respecto a la cuenca del lago Budi, es posible realizar un primer análisis observando los datos de precipitaciones de estaciones meteorológicas cercanas (Ver Figura 2-7), donde es posible identificar períodos lluviosos: 1993, 2002, 2006,2008 y 2015 y períodos secos: 1985, 1998, 2004, 2007, 2010 y 2013, como se pude ver en la Figura 2-8.

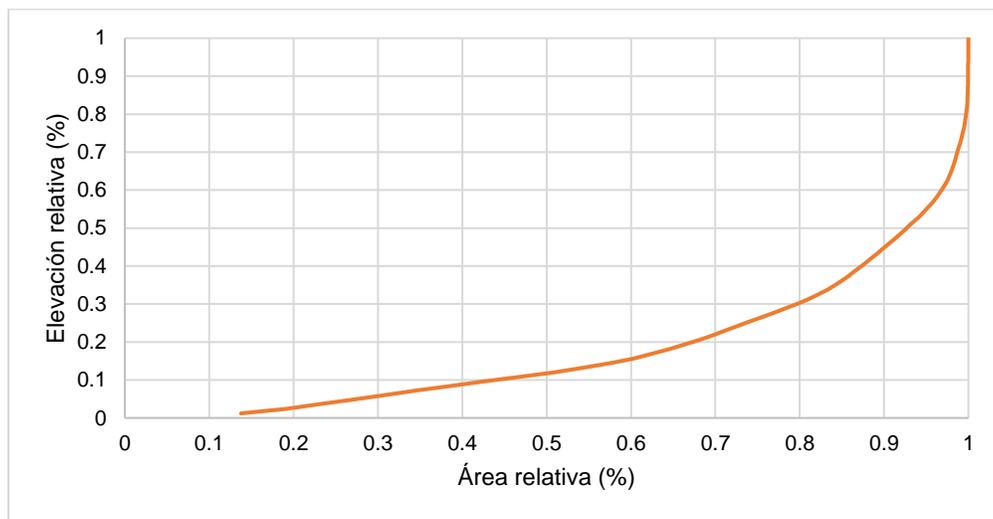
Figura 3-6: Curva hipsométrica cuenca del lago Budi.

Considerando la forma arrojada por la curva hipsométrica de la cuenca lago Budi, es posible determinar que la cuenca se encuentra en una fase de senectud. De manera que se espera un bajo potencial erosivo, primando así los procesos de sedimentación

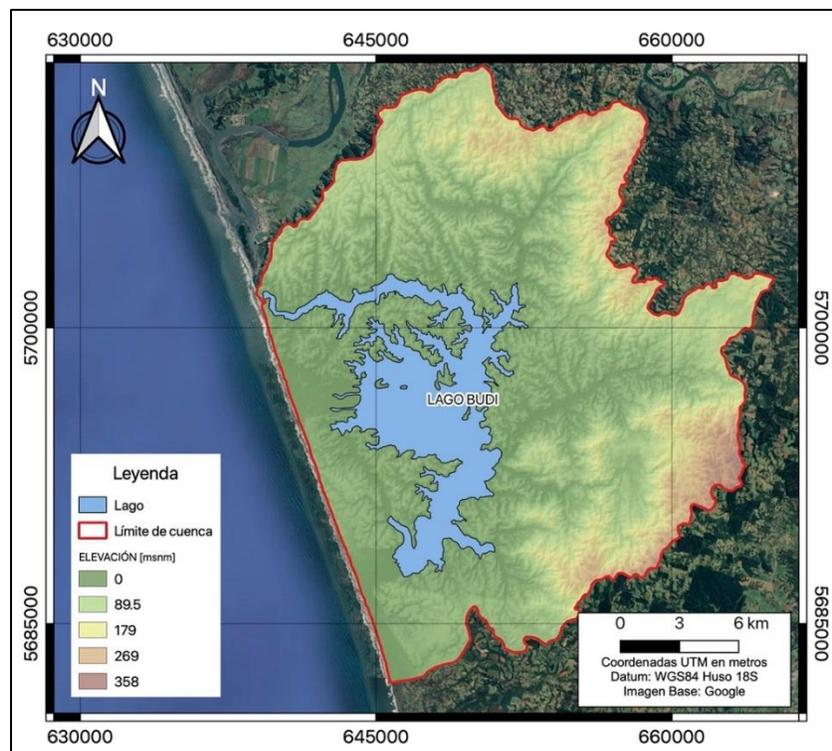
Figura 3-7: Mapa de elevaciones cuenca lago Budi.

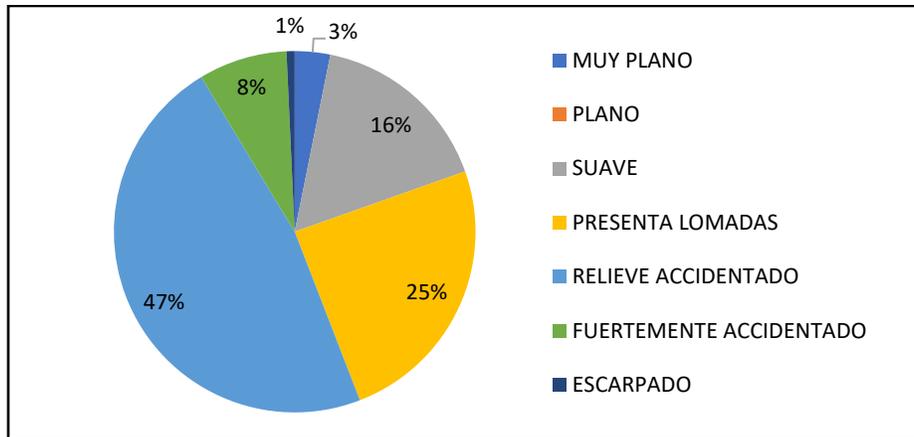
Figura 3-8: Frecuencia de los distintos tipos de relieve de la cuenca del lago Budi

La pendiente media en la zona de estudio tiene un valor de 12,9 lo que permite clasificar el relieve, de manera general, como accidentado lo que no quita que existan otros tipos de relieve en la cuenca. La distribución de todos los tipos de relieve se observa en la Figura 3-5, donde se puede ver la frecuencia porcentual de cada uno mientras que en la Figura 3-6 se presenta la distribución espacial de éste, donde es posible identificar la predominancia del relieve accidentado.

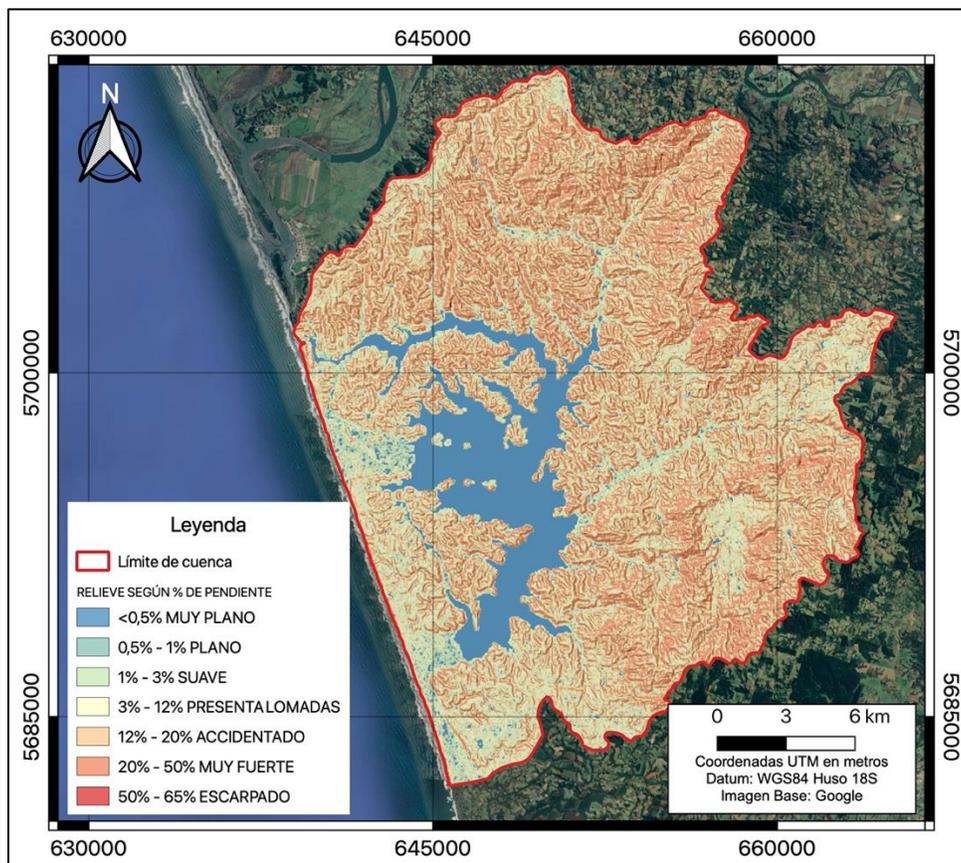
Figura 3-9: Clasificación de relieve según la pendiente

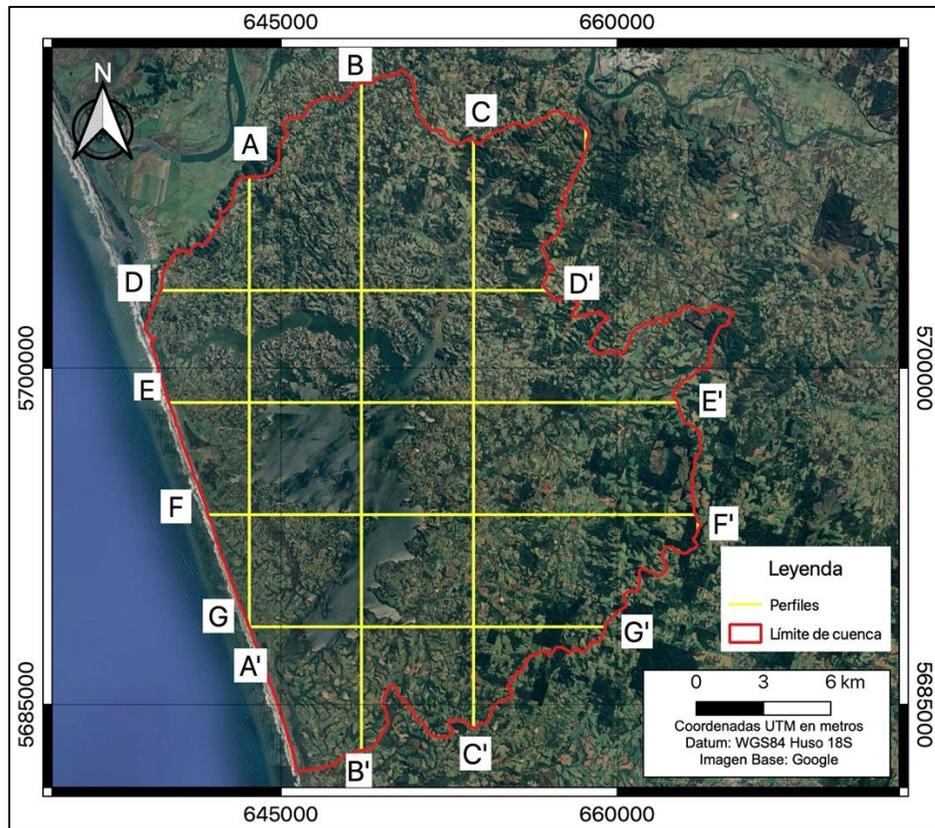
Figura 3-10: Grilla utilizada para la elaboración de los perfiles de elevación

Finalmente, otra forma de caracterizar el relieve de la cuenca es a través de perfiles de elevación. Dichos perfiles se realizaron en ambas orientaciones N-S y E-W de acuerdo a la grilla de la Figura 3-10.

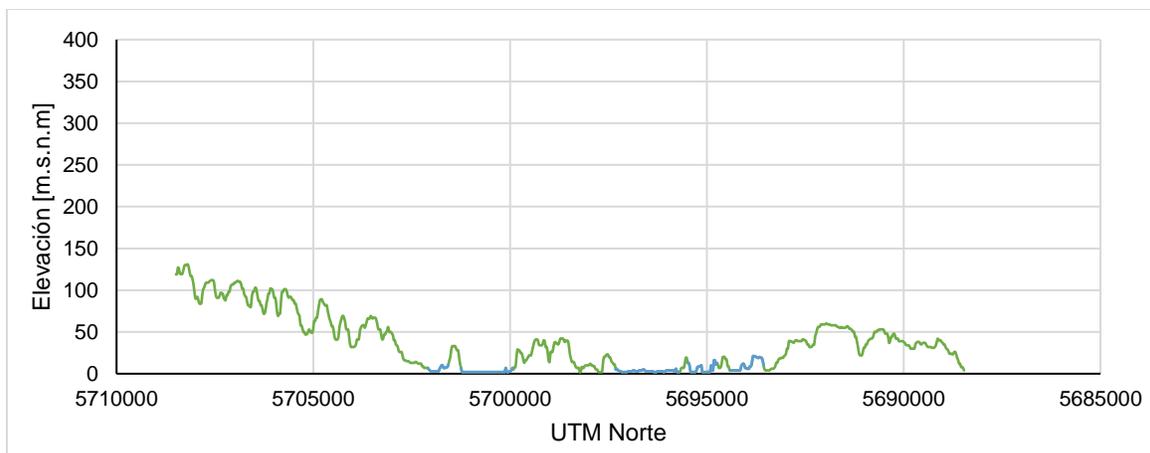
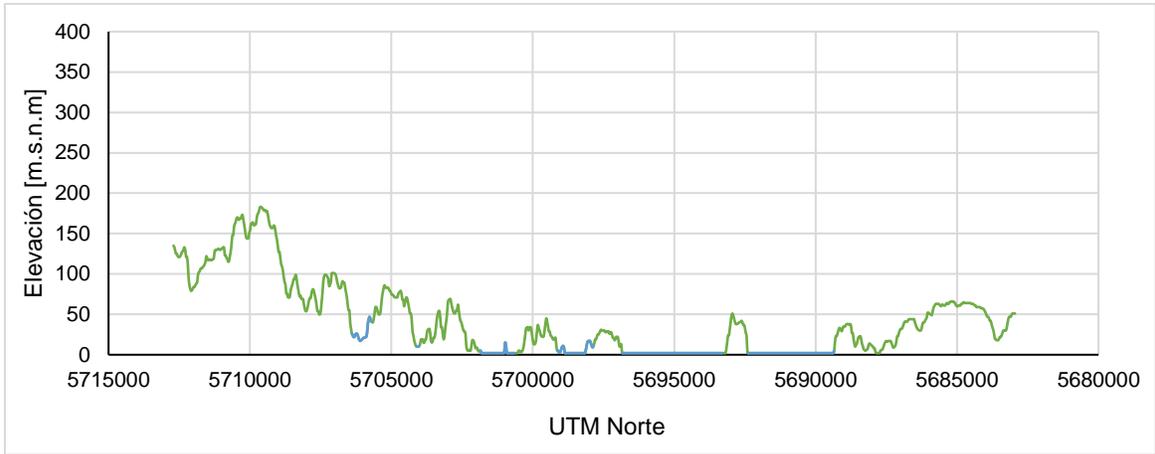
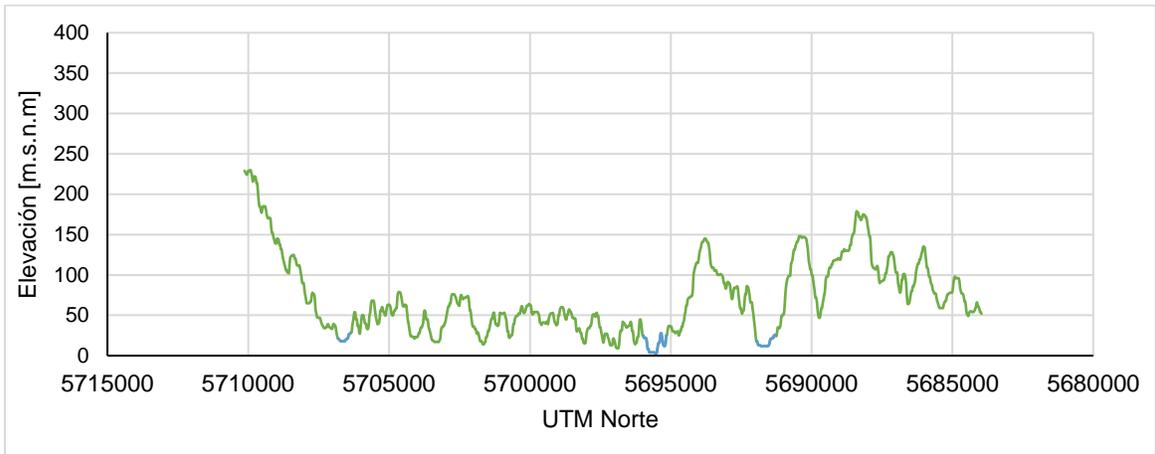
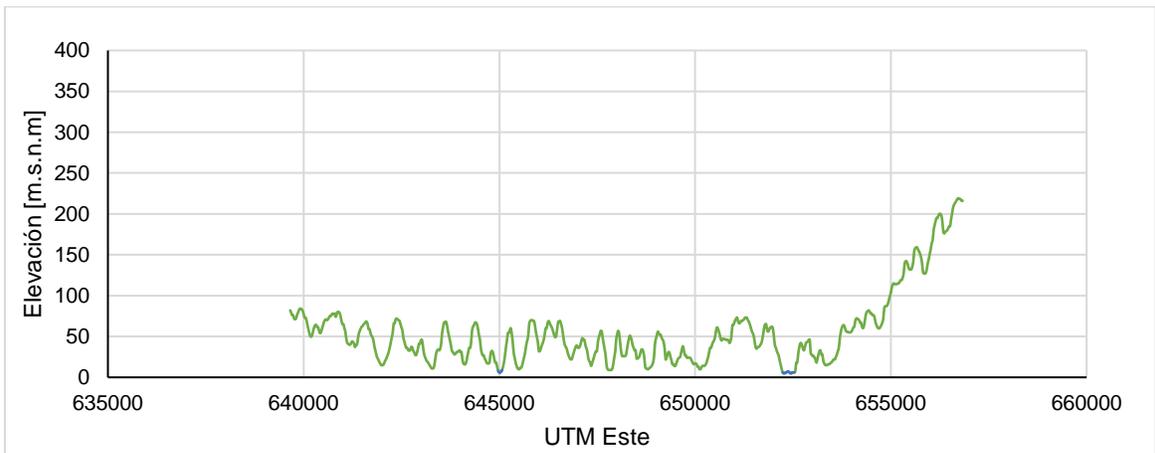
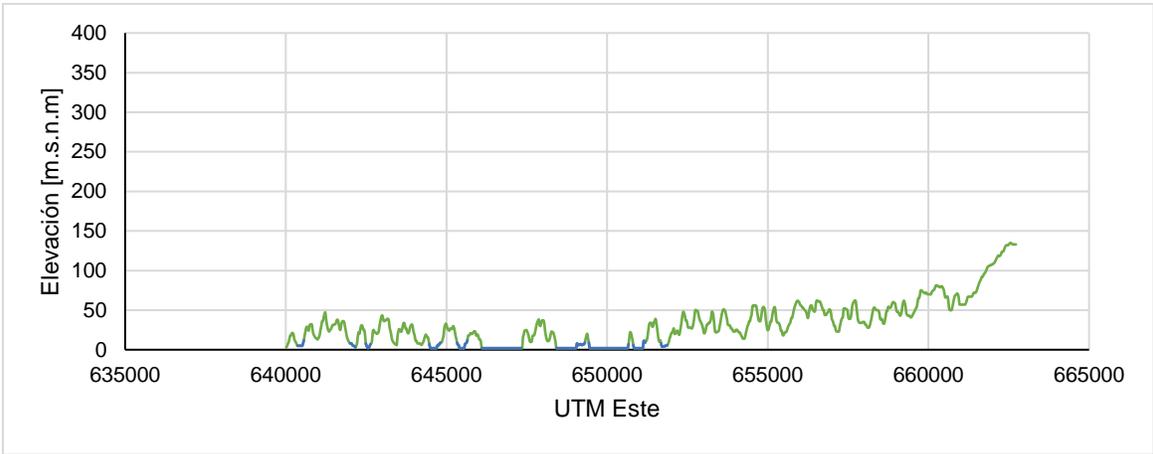
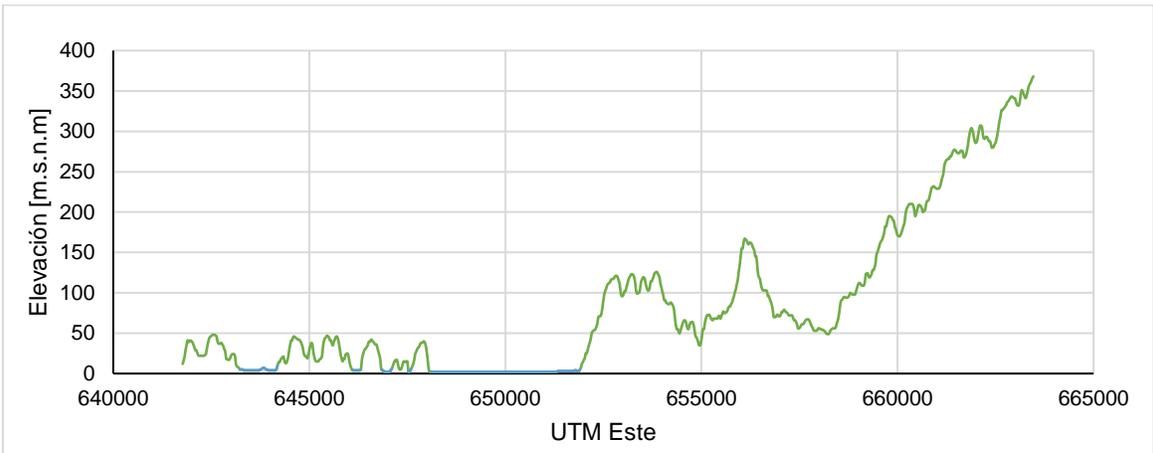
Figura 3-11: Perfil de elevación AA'

Figura 3-12: Perfil de elevación BB'

Figura 3-13: Perfil de elevación CC'

Figura 3-14: Perfil de elevación DD'

Figura 3-15: Perfil de elevación EE'

Figura 3-16: Perfil de elevación FF'

Figura 3-17: Perfil de elevación GG'

Los resultados obtenidos se muestran a continuación y guardan relación con la caracterización previa basada en los parámetros geomorfológicos de la cuenca.

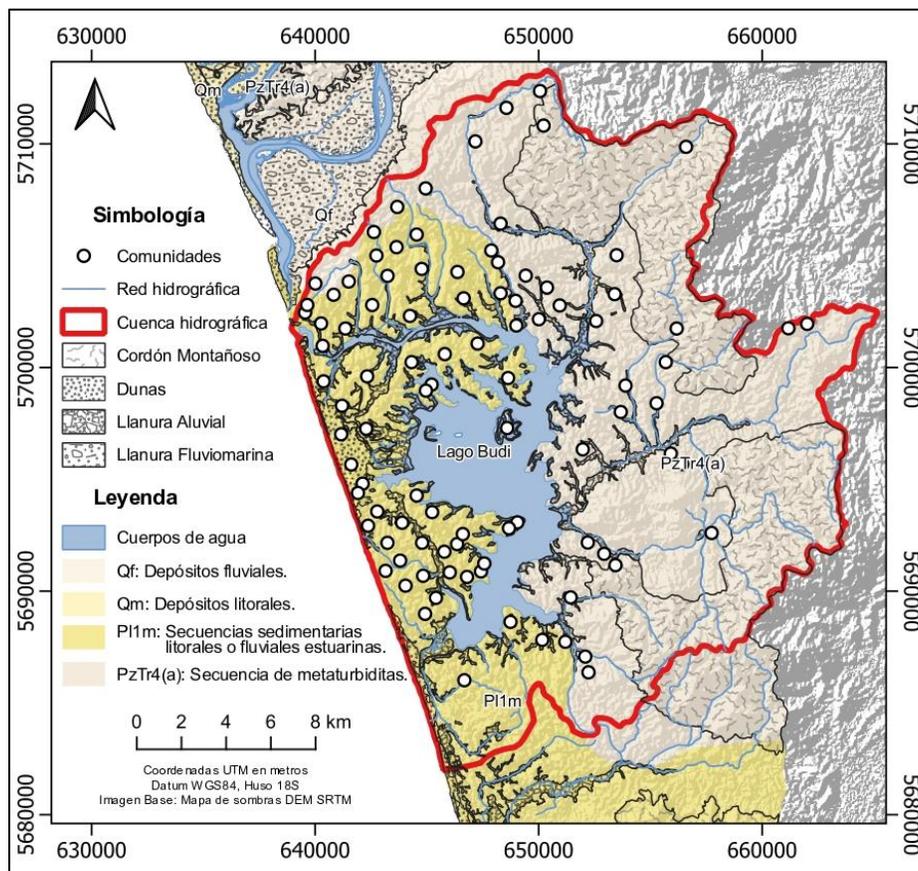
Figura 3-21: Mapa geomorfológico de la cuenca usando como base Peña-Cortés (2014) y SERNAGEOMIN (2003)

Recopilando la misma información levantada por Peña-Cortés (2014, pero a una escala local, es posible afirmar que la cuenca del lago Budi se ubica sobre una planicie litoral en un sector donde hay predominancia de los relieves de erosión sobre roca metamórfica. Los

Es importante destacar que la llanura fluvio-marina corresponde a lo que actualmente se conoce como los humedales del lago Budi los cuales presentan una gran cantidad de material sedimentario acumulado causando un aumento paulatino del nivel del lago que se ve reflejado en mayor superficie inundada (Haunstein, 2008).

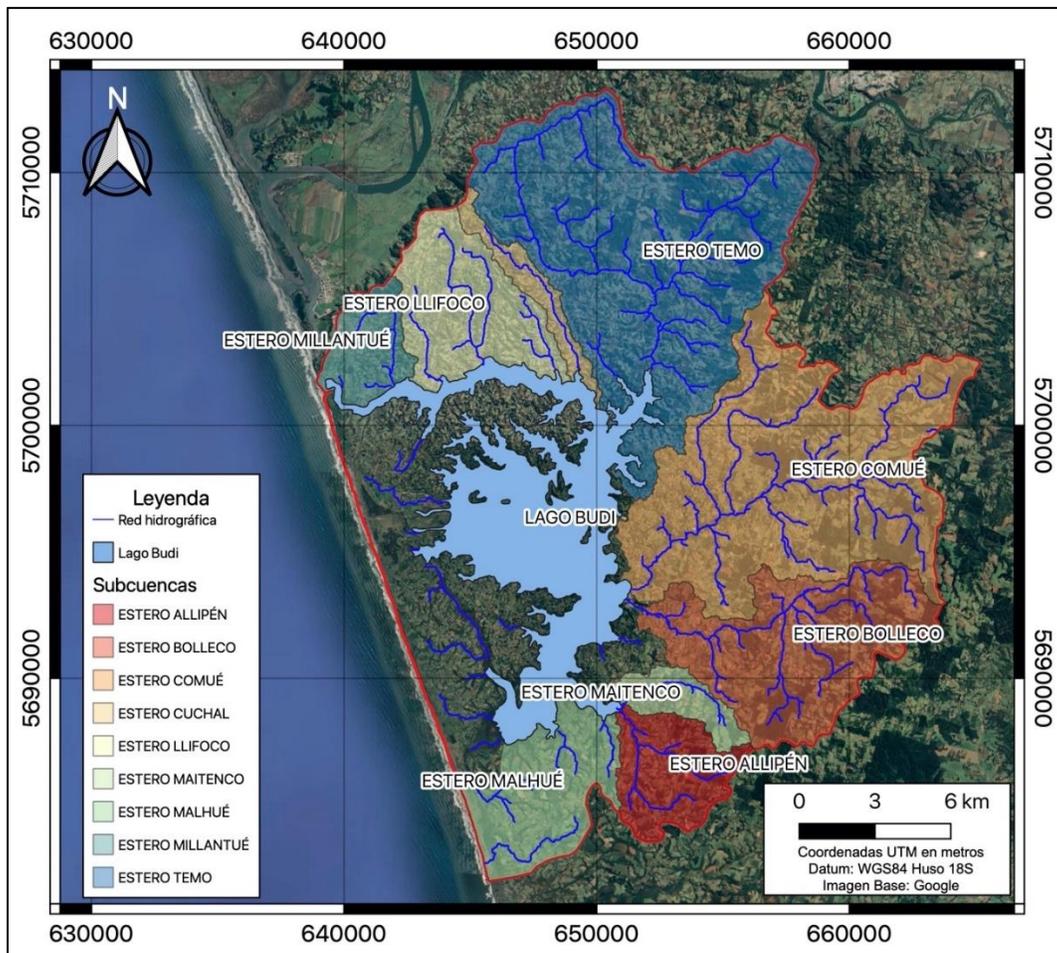
Figura 3-23: Subcuencas y red hidrográfica de la cuenca del lago Budi. Modificado de Sandoval (2009).

La red hidrográfica del lago Budi sigue un patrón dendrítico, con la particularidad de que los tributarios no tienden a desembocar en un cauce principal, sino que en el lago. Si bien no es posible identificar un cauce principal, es posible diferenciar numerosos afluentes correspondientes a los esteros: Millantué, Llifoco, Cuchal, Temo, Comué, Bolleco, Maitenco, Allipén y Malahué; a partir de estos esteros es posible delimitar nueve subcuencas asociadas a la cuenca del lago Budi.

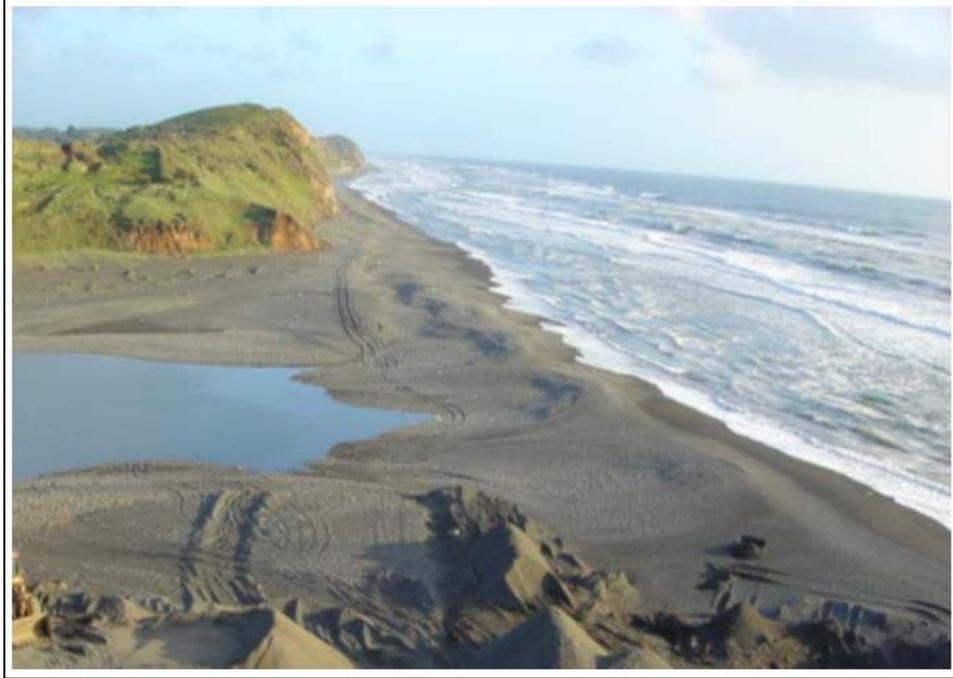
Imagen 3-2: Barra de sedimentos que desconecta superficialmente la cuenca del lago Budi con el mar. Extraído de Sandoval (2009).

Teóricamente, la cuenca posee un único efluente correspondiente al río Budi el cual se ubica hacia el noroeste, cerca de la subcuenca estero Millantué. Sin embargo, se reporta la presencia de una barra de sedimento la cual impide la descarga de la escorrentía de la cuenca del lago Budi al mar; dicha barra es removida por autoridades de la zona con el fin de evitar inundaciones (Sandoval, 2009).

Por lo tanto, la cuenca estudiada se comporta en función de la barra de sedimentos. Se puede decir que es una cuenca exorreica sólo cuando es intervenida de forma antrópica y el sistema cuenca – mar logra conectarse; es importante mencionar que la conexión dura unos pocos días ya que la arena nuevamente se acumula formando la barrera (Antimán y Martínez, 2009), de manera que la cuenca del lago Budi se comporta la mayor parte del tiempo como una cuenca endorreica, donde los afluentes desembocan en el cuerpo de agua principal y la desembocadura al mar se encuentra bloqueada por una barra de sedimentos.

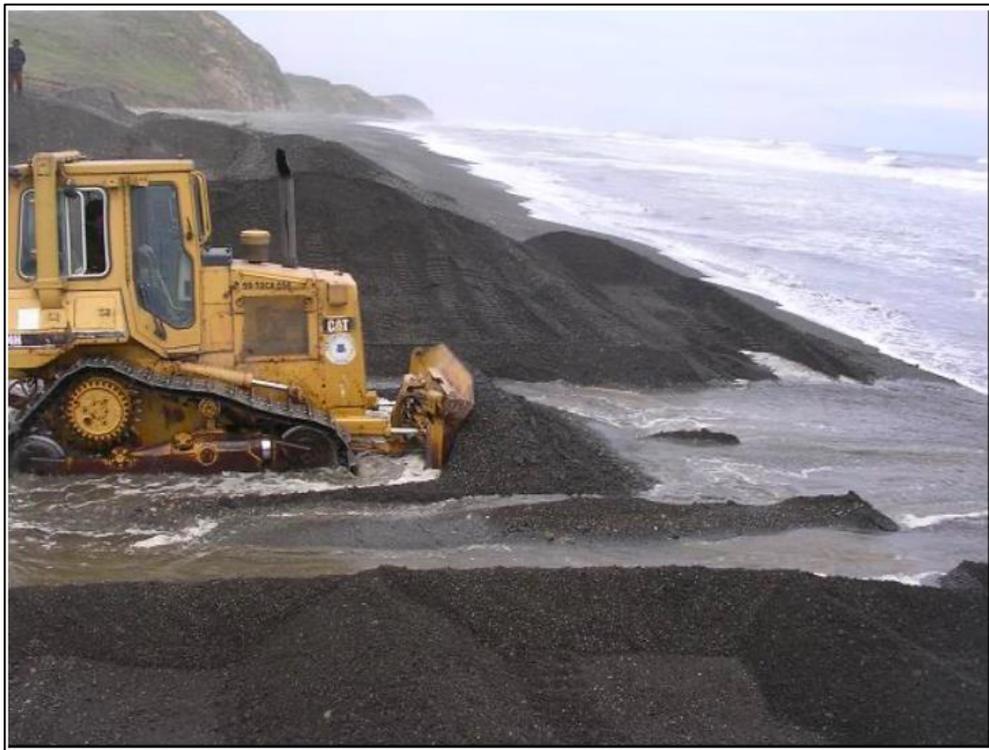
Imagen 3-3: Procedimiento realizado para conectar la cuenca con el mar. Extraído de Sandoval (2009).

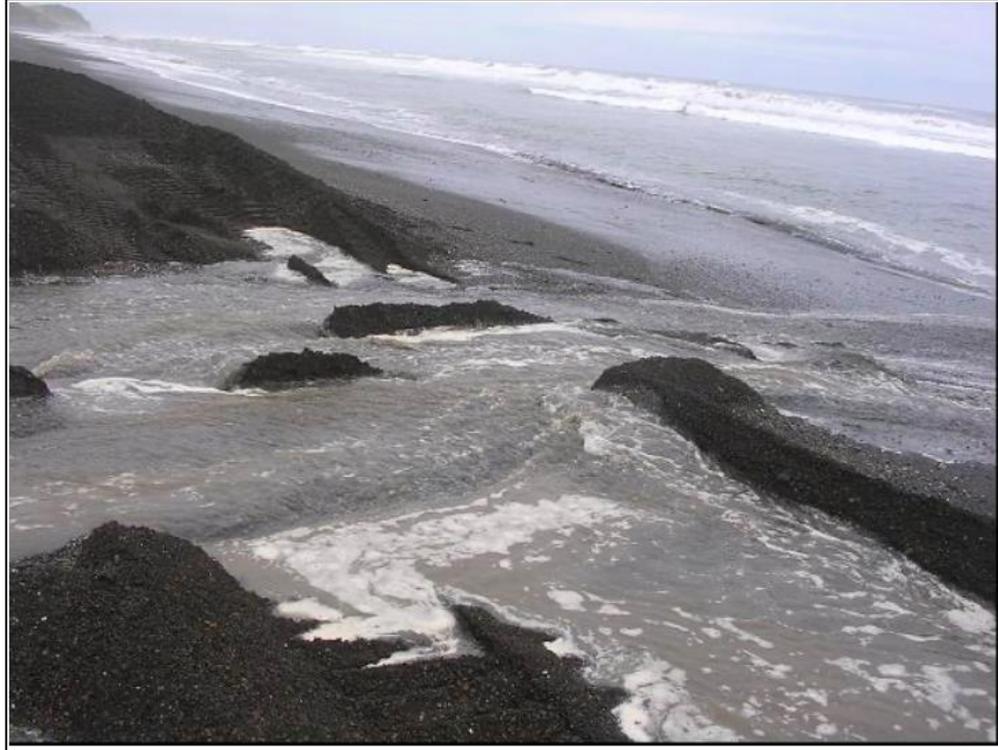
Imagen 3-4: Sistema cuenca lago Budi - mar conectado. Extraído de Sandoval (2009).
